**Сведения  
о результатах проверки управлением охраны  
объектов культурного наследия Правительства Курганской области  
Государственного бюджетного учреждения «Курганский центр социальной  
помощи семье и детям»**

Объект культурного наследия регионального значения «Ансамбль из 2-х кирпичных домов купеческого стиля с элементами классики», расположенный по адресу: Курганская область, г. Курган, ул. Гоголя, 19, 21, включен в единый государственный реестр объектов культурного наследия (памятников истории и культуры) народов Российской Федерации на основании Решения Исполнительного комитета Курганского областного Совета народных депутатов от 06.09.1982 № 688 «О принятии под государственную охрану местного значения памятников истории и культуры».

**части объекта культурного наследия «Ансамбль из 2-х кирпичных домов купеческого стиля с элементами классицизма», расположенной по адресу: г. Курган, ул. Гоголя, 19 по состоянию на 03.04.2017 г.**

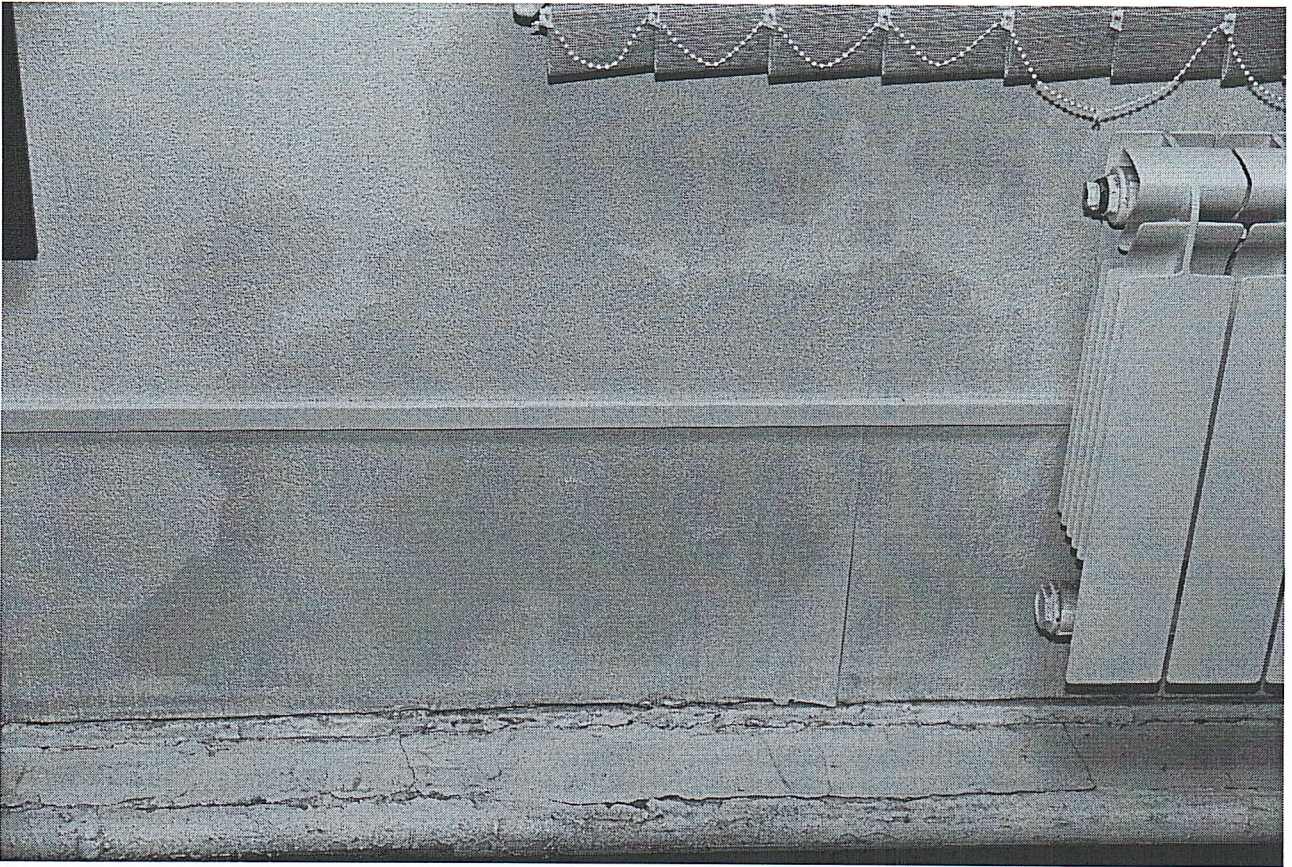
первого и второго этажей - стены кирпичные, северо-восточная стена второго этажа – деревянная; перегородки кирпичные, деревянные; отделка – обои, покраска по обоям, частично – штукатурка, покраска, глазурованная керамическая плитка, облицовка окрашенными ГКЛ; состояние стен в целом удовлетворительное: имеются следы старых протечек, местами отслоение обоев; следы намокания юго-восточной наружной стены в пределах первого этажа; требуется устранение намокания юго-восточной стены, проведение ремонтных работ;

Фото 3. Фрагмент интерьера. Западная стена первого этажа.

п /п	Наименование мероприятия	Срок исполнения	Ответственный	Отметка о выполнении
1	Выполнить мероприятия по устранению намокания юго-восточной стены в пределах первого этажа, ремонт потолков, стен, в подвале с противогрибковыми мероприятиями по адресу: г. Курган, ул. Гоголя, 19.	До 31.12.2018 г.	Коробка С.В.

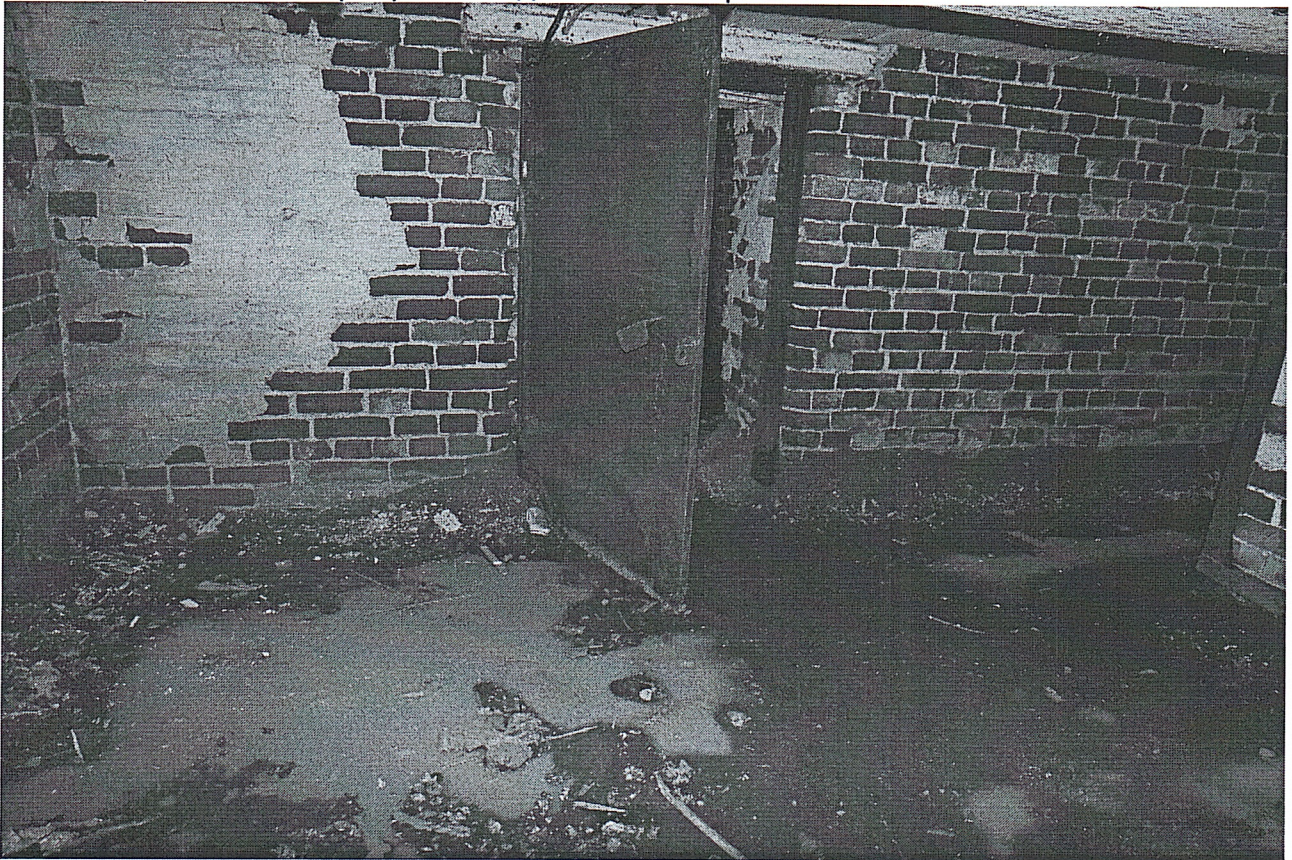
подвала – плоские, деревянные, побелены; состояние неудовлетворительное: имеются прогибы, нарушение целостности досок, гнилостные поражения конструкций, сколы, трещины, отслоение отделки; в северной части подвала установлены временные деревянные подпорки; требуется инженерное обследование перекрытия подвала, по результатам обследования ремонт;

подвала – кирпичные; выполнено укрепление кирпичной кладки металлическими обоями; в пределах входа стены оштукатурены, побелены; состояние стен неудовлетворительное: имеются намокание стен, поражение грибом; отслоение штукатурки и побелки, со стороны западного фасада значительное разрушение и выкрашивание кирпичей; требуется ремонт с противогрибковыми мероприятиями;

в подвале – кирпичные, частично укреплены металлическими обоями из уголка и полосовой стали; оштукатурены, окрашены; состояние неудовлетворительное: имеется значительное разрушение и выкрашивание кирпичей, отслоение отделки; требуется ремонт;

Фото 4. Фрагмент интерьера подвала.

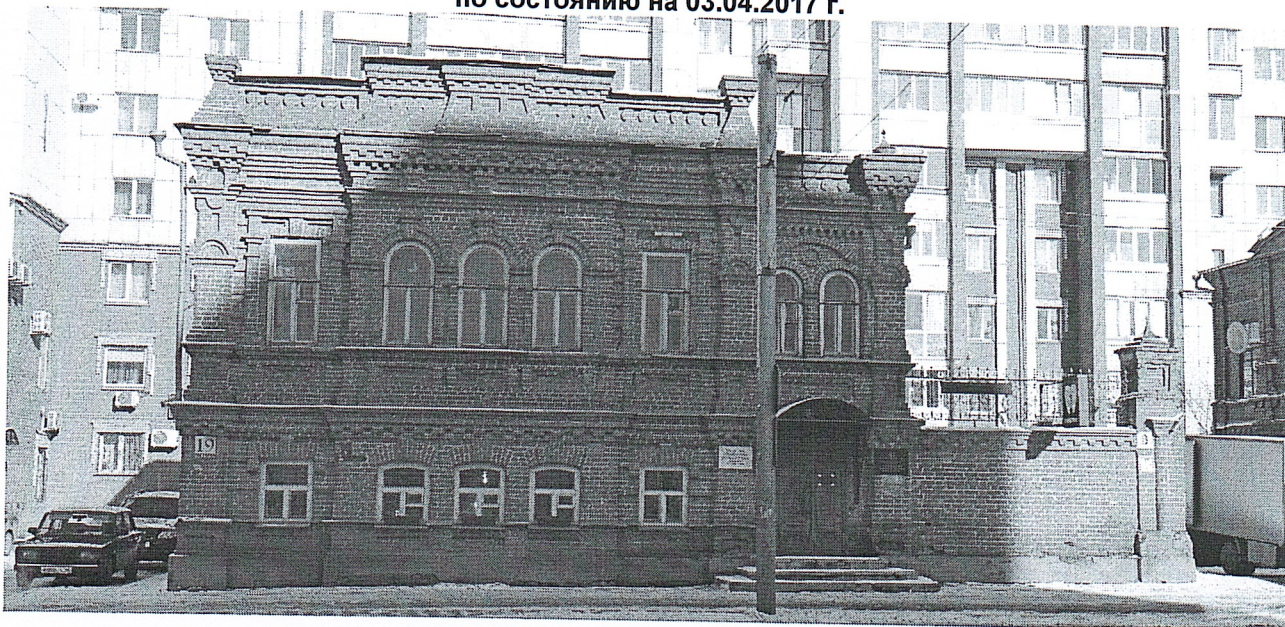
Состояние декоративного убранства фасадов в целом удовлетворительное: имеются разрушения, сколы, выветривание швов кирпичной кладки, частичные утраты элементов декора; требуется проведение ремонтно-реставрационных работ с восстановлением утраченных элементов декора;

Фото 1. Главный фасад, вид со стороны улицы Гоголя.

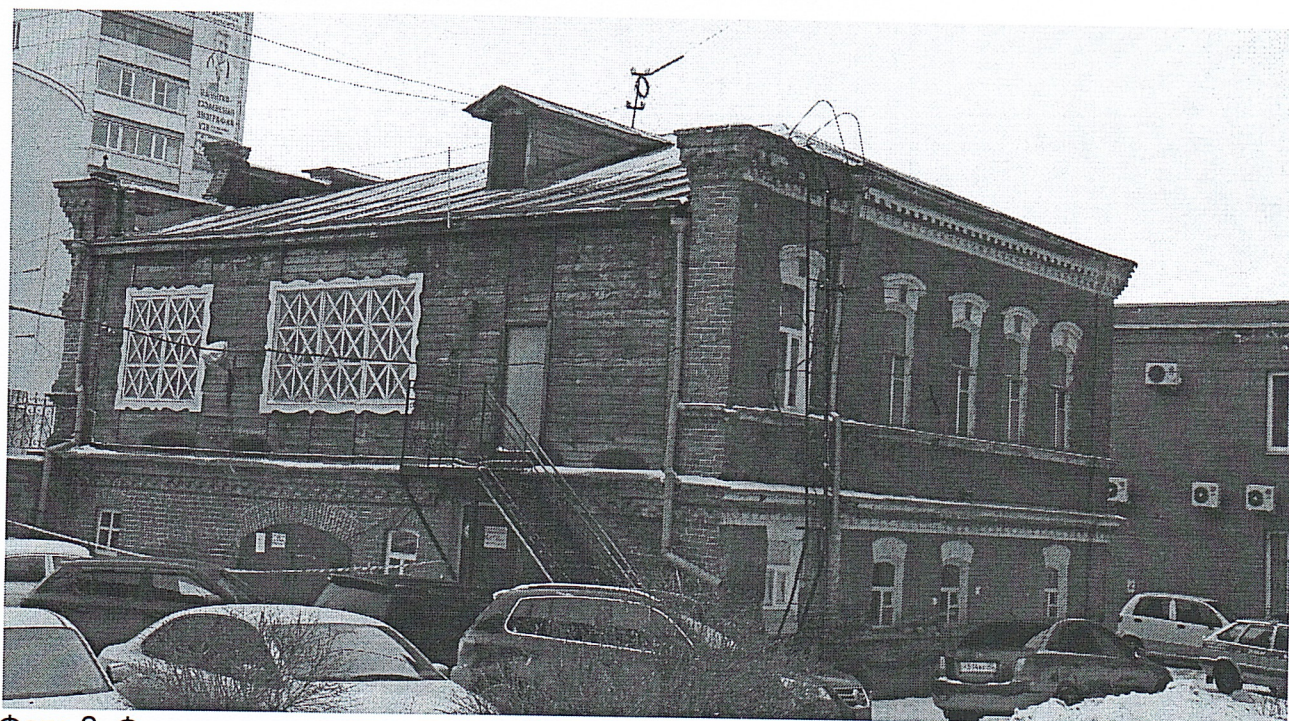
Фото 2. Фасады со стороны двора. Вид с северо-востока.
